Kontrolle im Posthotel Löwen in Mühlen

VON FREDY FRIEDRICH

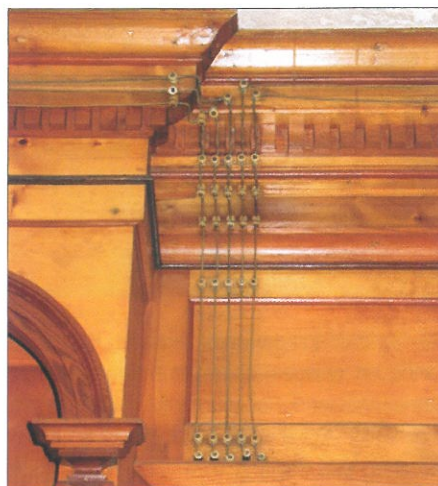
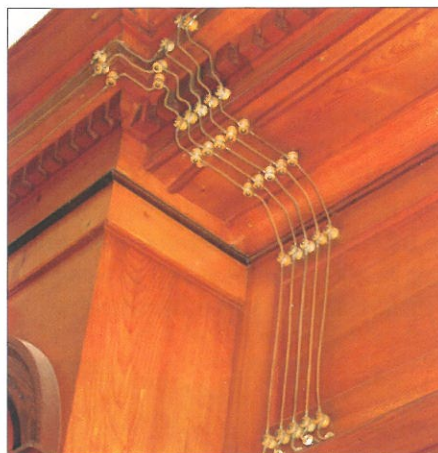
Und nun zu diesem Jugendstilsaal im Posthotel Löwen. Bei einer periodischen Kontrolle wurden

diese Installationen vom Kontrolleur zu recht abgesprochen, denn die alten „Röleli“ - Montage ist sicher nicht mehr Regel der Technik.

Mit dem ortsansässigen Installateur und dem Gemeindeverantwortlichen, musste ich eine Nachkontrolle durchführen und diese alte Installation begutachten. Leider musste ich dem Kontrolleur für diese Beanstandung recht ge-

ben. Aber ich suchte eine Lösung um die Besitzerin zu beruhigen. Nach langem hin und her beschloss ich, diese Installation mit 48 Volt betreiben zu lassen und so die schöne alte Röleliinstallation im Jugendstilsaal zu belassen. Und so ist die Installation heute noch in Betrieb und dient noch lange in diesem guten Zustand, wie Ihr aus den Fotos erkennen könnt.
